GARA TELEMATICA [G01745] Affidamento del servizio di bonifica mediante la rimozione di lastre in cemento-amianto ai sensi dell'art 36, comma 2, lett. a), del Decreto Legislativo 18 aprile 2016, n. 50, per un importo presunto pari ad € 10.000,00 + IVA – CIG 9299574B3A

Oggetto: Relazione sullo stato di conservazione dei materiali contenenti amianto relative a lastre di copertura di n° 3 tettoie per complessivi mq. 600 circa, ubicate in Viterbo Strada Terme, A/4 (SP15 Bulicame) (rif. catastale foglio 163 part. 189 e 190) di proprietà dell'Istituto Zooprofilattico Sperimentale Lazio e Toscana "M. Aleandri"

N° 3 tettoie in amianto-cemento

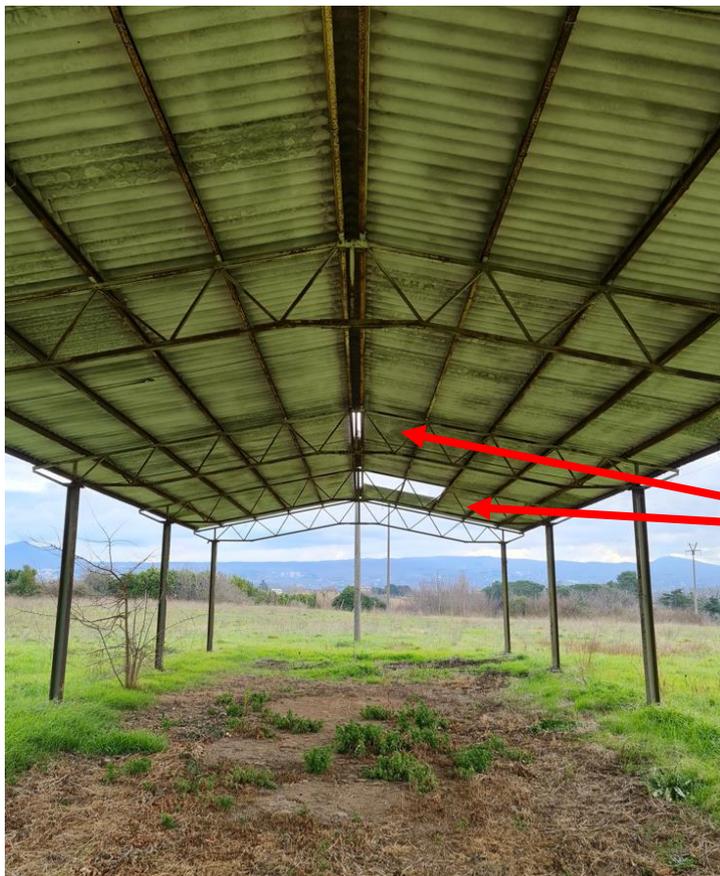
<input checked="" type="checkbox"/> Rotture visibili <input type="checkbox"/> Sostituzioni visibili	Cause del danneggiamento: <input type="checkbox"/> interventi manutentivi <input type="checkbox"/> vetustà del materiale <input checked="" type="checkbox"/> altro: tifone
---	---

FOTO 1 Tettoia "A"
Lastre mancanti

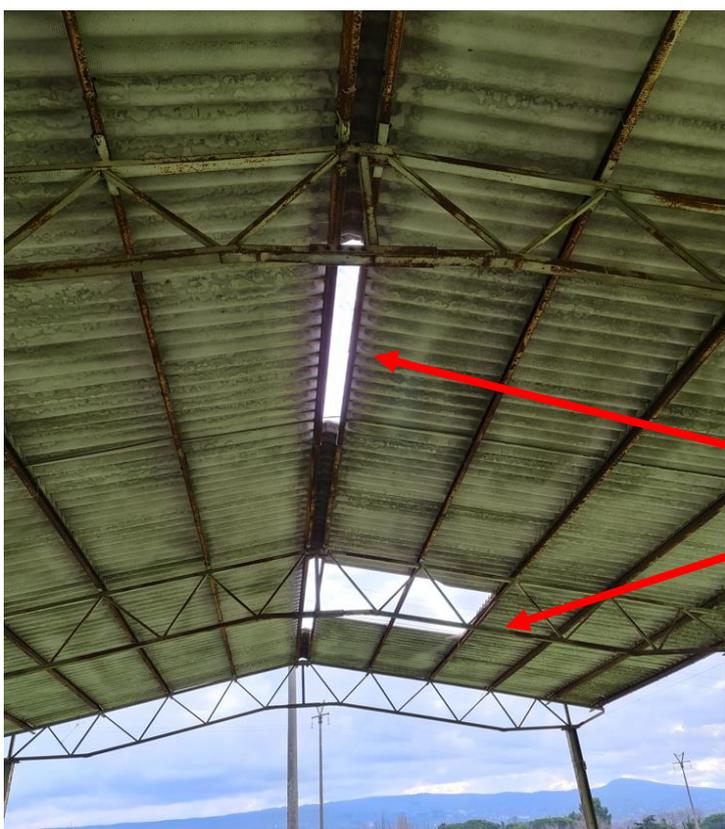
FOTO 2 Tettoia "A"
Particolare lastre mancanti

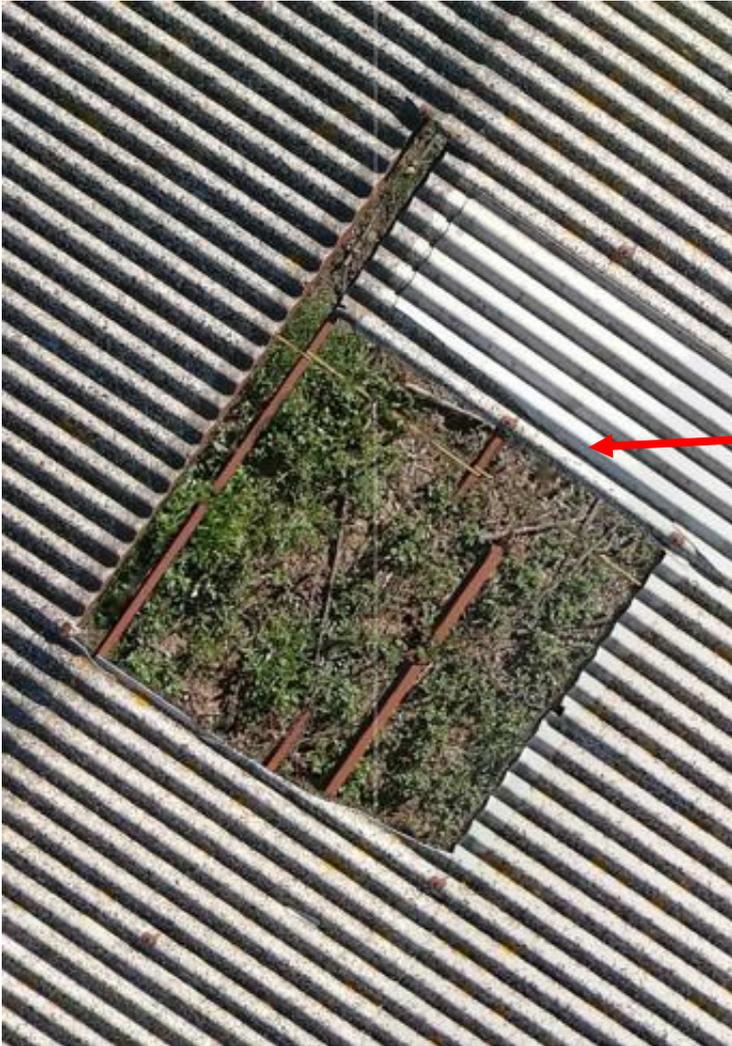
FOTO 3 Tettoia "A"
Particolari lastre mancanti
Veduta dall'alto

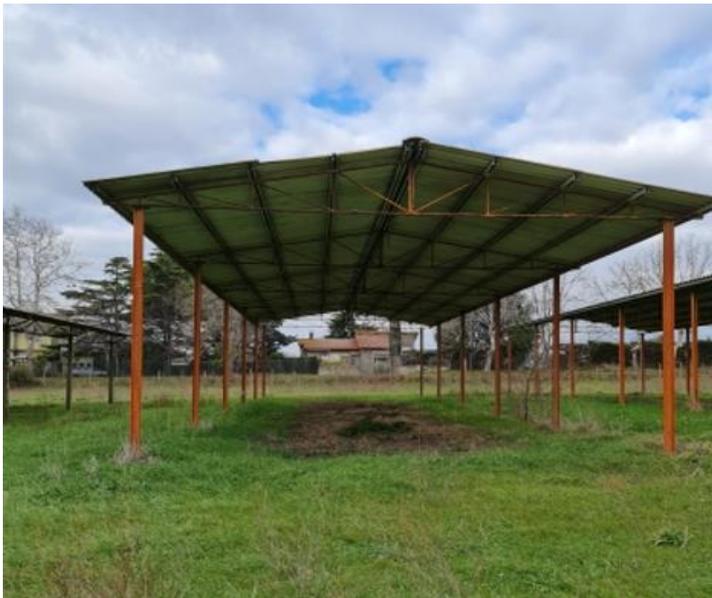
FOTO 4 Tettoia "B"
Buono stato di conservazione

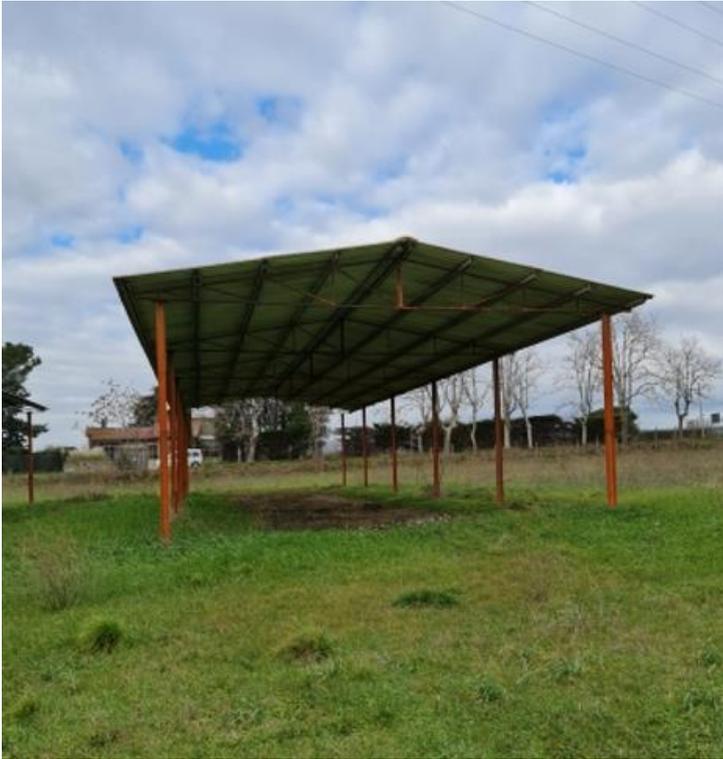
FOTO 5 Tettoia "C"
Buono stato di conservazione

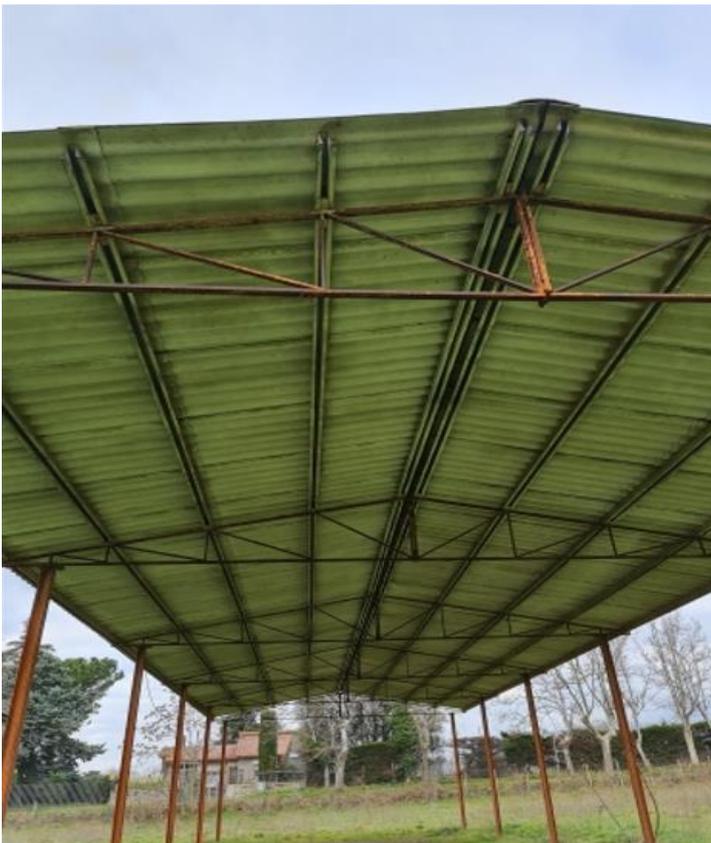
FOTO 6 Tettoia "C"
Buono stato di conservazione
