GARA TELEMATICA [G01745] Affidamento del servizio di bonifica mediante la rimozione di lastre in cemento-amianto ai sensi dell'art 36, comma 2, lett. a), del Decreto Legislativo 18 aprile 2016, n. 50, per un importo presunto pari ad € 10.000,00 + IVA – CIG 9299574B3A

Oggetto: Relazione sullo stato di conservazione dei materiali contenenti amianto relative a lastre di copertura di n° 3 tettoie per complessivi mq. 600 circa, ubicate in Viterbo Strada Terme, A/4 (SP15 Bulicame) (rif. catastale foglio 163 part. 189 e 190) di proprietà dell'Istituto Zooprofilattico Sperimentale Lazio e Toscana "M. Aleandri"

N° 3 tettoie in amianto-cemento

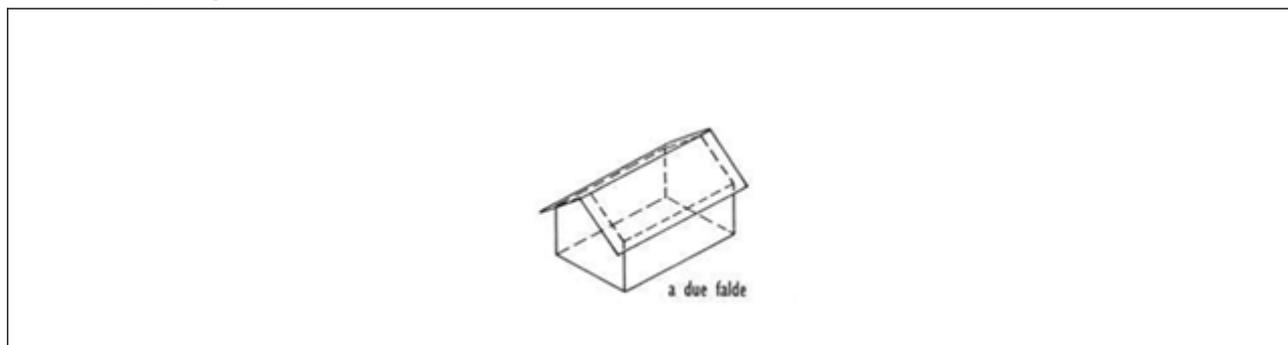
Schema tipologia copertura

<input checked="" type="checkbox"/> Rotture visibili <input type="checkbox"/> Sostituzioni visibili	Cause del danneggiamento: <input type="checkbox"/> interventi manutentivi <input type="checkbox"/> vetustà del materiale <input checked="" type="checkbox"/> altro: tifone
---	---

R	Stalattiti	Assenti	0	0
		Presenti	3	
VALUTAZIONE DELLO STATO DI CONSERVAZIONE DELLA COPERTURA			Somma voci M - R	9

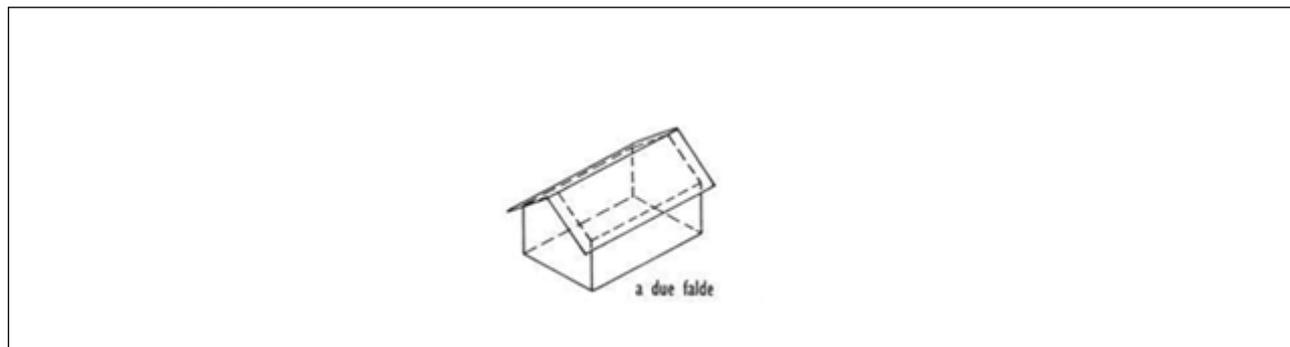
Schema tipologia copertura

Note: le due coperture 2 sono in buono stato di conservazione e le coperture sono quasi prive di fratture e fessurazioni

R	Stalattiti	Assenti	0	0
		Presenti	3	
VALUTAZIONE DELLO STATO DI CONSERVAZIONE DELLA COPERTURA			Somma voci M - R	7
